Product : CVE

Onderwerp : Nieuwe motorplaat en deksel niet compatible met oude CVE behuizing

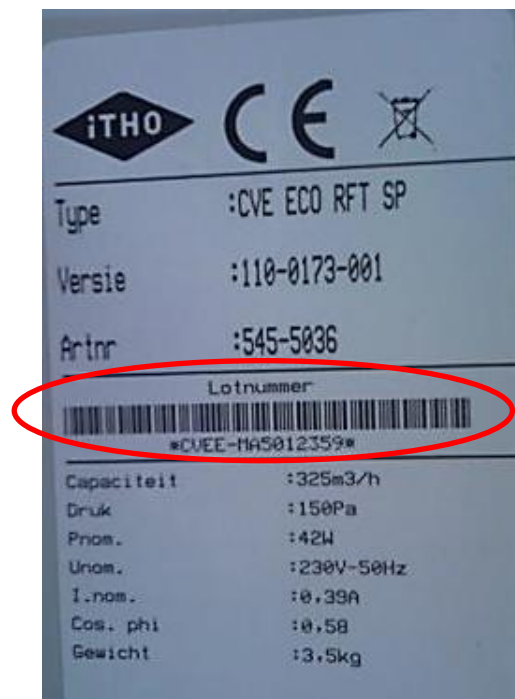
Vanaf week 48 2012 zijn in productie de nieuwe kunststof motorplaat en de geheel nieuwe kunststof behuizing in gebruik genomen in productie; hetgeen vanaf lotnummer CVEE-**LE8**012114 betekent welke op de typeplaat van de CVE staat.

De L in het lotnummer staat voor 2012  
De M staat bv. voor 2013.

De E staat voor een 4 en samen met de 8 maakt dit dan weeknummer 48.

Hoe het lotnummer te herkennen op de typeplaat zie de foto hiernaast.

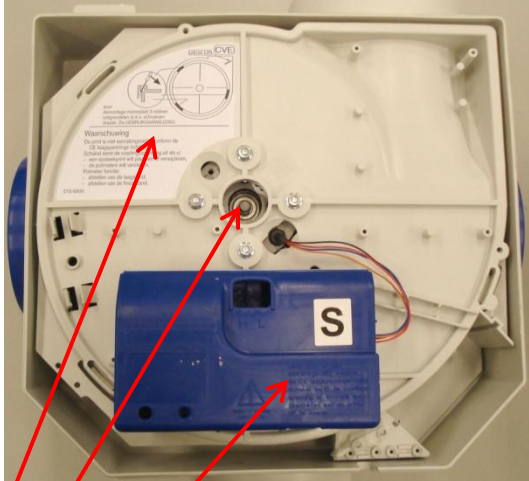
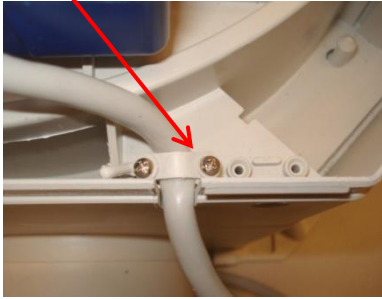
Oude motorplaat	Nieuwe motorplaat

<p><b>Te herkennen aan:</b></p>	<p><b>Te herkennen aan:</b></p>
<p>Witte sticker linksboven op de motorplaat</p>	<p>Blauwe sticker op de motorplaat midden rechts</p>
<p>Open gat in motorplaat ter hoogte v.d. as van de ventilator</p>	<p>Dicht gat in motorplaat ter hoogte v.d. as van de ventilator</p>
<p>Letters/beschrijving in printplaat behuizing</p>	<p>Wit met rode sticker op printplaatbehuizing</p>
<p>Geschroefde trekcontlasting voedingskabel</p>	<p>Geklemde trekcontlasting voedingskabel</p>

Gaarne de juiste servicemodule, deksel en behuizing te bestellen en vervangen bij het juiste type CVE zie onderstaande tabel:

<b>CVE tot en met lotnummer</b> CVEE-LE8012114 of week 48 2012			
Type CVE	Art.nr.	Type Service module	Art.nr.
CVE ECO RFT HE	545-5023	SM CVE ECO HE	545-5183
CVE ECO RFT HP	545-5033	SM CVE ECO HP	545-5184
CVE ECO RFT SE	545-5026	SM CVE ECO SE	545-5181
CVE ECO RFT SP	545-5036	SM CVE ECO SP	545-5182
Deksel CVE ECO- FAN 2			545-5124
Behuizing CVE met hoge voor deksel			545-5121

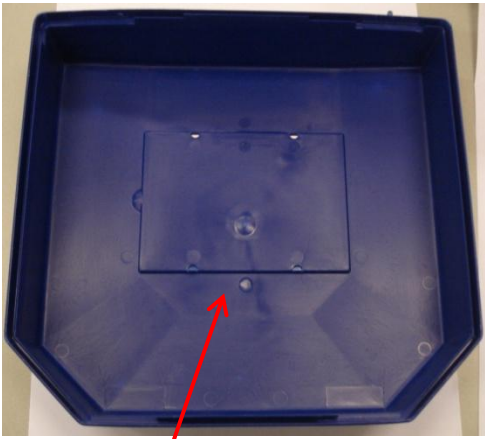
Oude deksel	Nieuwe deksel

<p><b>Te herkennen aan:</b> Géén verstevingsrillen aan de binnenzijde van de deksel</p>	<p><b>Te herkennen aan:</b> Wel verstevingsrillen aan de binnenzijde van de deksel</p>

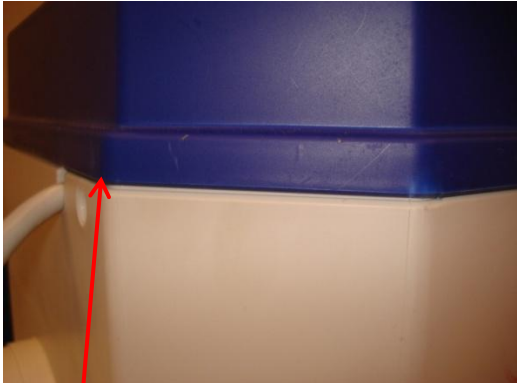
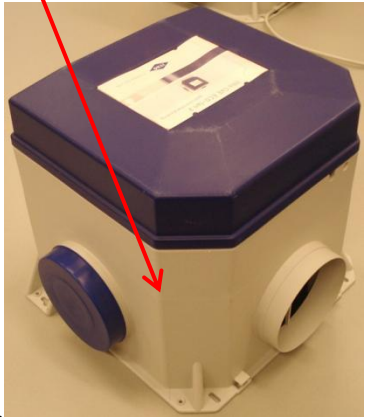
Oude behuizing	Nieuwe behuizing

<p><b>Te herkennen aan:</b> Géén nok om product te openen bij uitgang van de voedingskabel (1 st alleen aan bovenzijde)</p>	<p><b>Te herkennen aan:</b> Wel nok om product te openen bij uitgang van de voedingskabel (totaal 2 st ook aan bovenzijde)</p>
<p>Geen belijning op de omtrek van de CVE</p>	<p>Wel Belijning op de omtrek van de CVE</p>
